Lettre d'information

C'est avec fierté et émotion que je vous présente ce numéro spécial de notre lettre d'information, consacré à l'aboutissement tant attendu, de la restauration du groupe sculpté "La Vierge à l'enfant remettant le rosaire à Saint Dominique".

Le chantier de restauration en images : la dépose

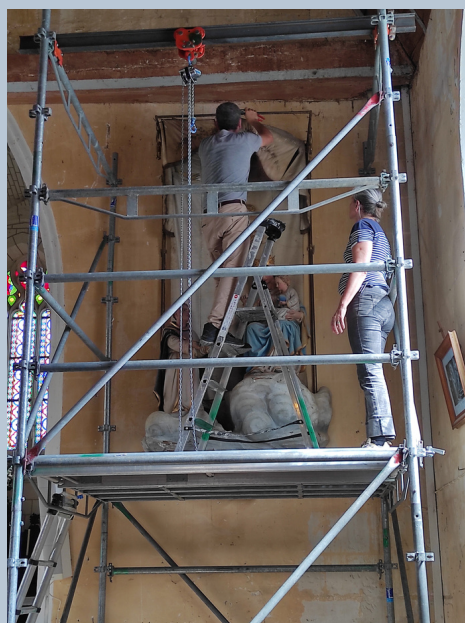
Décrochage du dais

Un dais en tissu brodé surplombe l'ensemble et constitue un fond à l'arrière des statues. Fixé au mur par une structure de tubes métalliques, il est déposé et placé dans du tissu Tivek, afin d'être conservé dans l'église, en attendant sa restauration ultérieure.

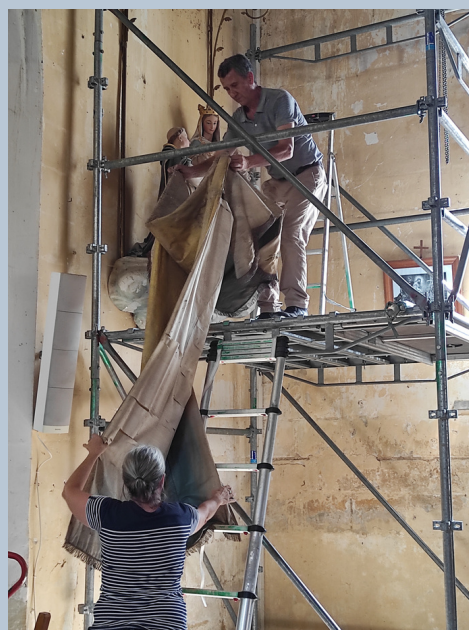
Descente du dais

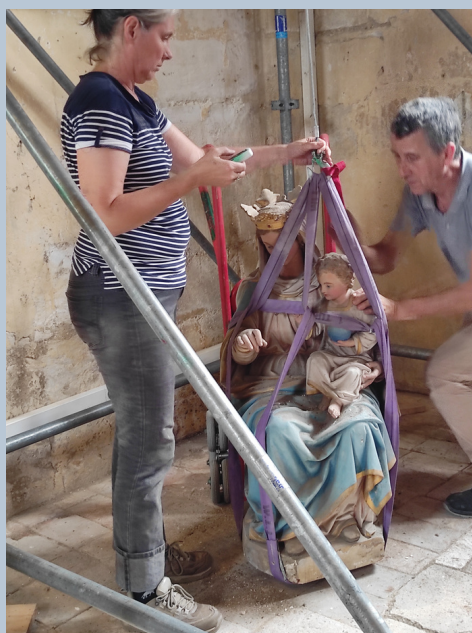
Dépose de la Vierge à l'enfant

La Vierge à l'Enfant et saint Dominique sont déposés en premier, élingués sous un palan. Puis, le nuage est déposé de la même manière.

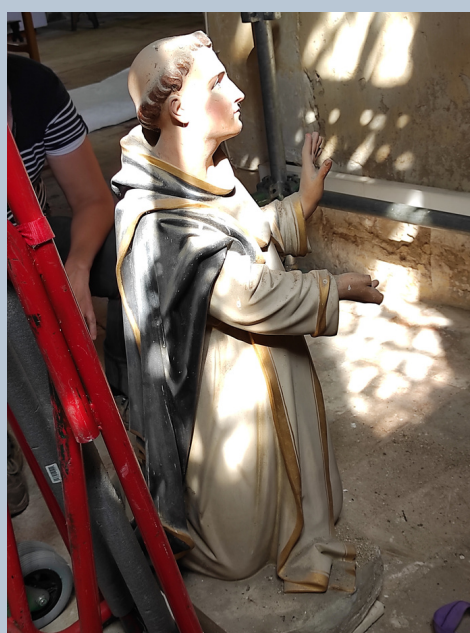
Dépose de saint Dominique

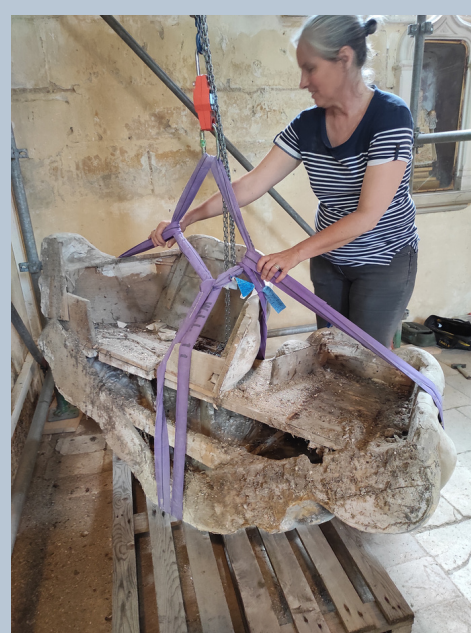
Dépose du nuage

Les éléments sont pesés :

- la Vierge à l'Enfant : 72 kg
- saint Dominique : 44 kg
- le nuage : 61 kg

Ces données, laissent à penser que les statues puissent être en terre cuite creuse et non en plâtre comme cela avait été supposé.

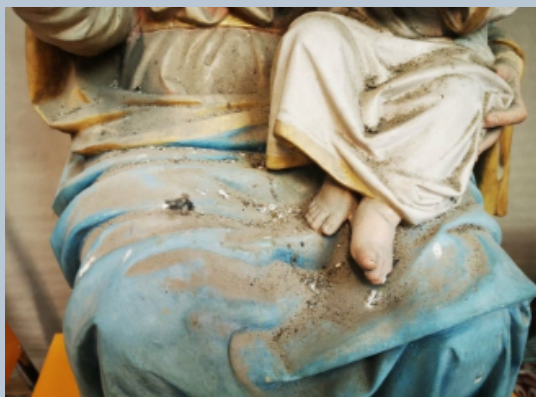
Statue déposée

La statue est sale et très empoussiérée.

Un examen de spectrométrie infrarouge est réalisé et confirme le matériau terre-cuite. Le dessous de la statue, ouvert à la conception est obstrué (sans doute dès l'origine) par un plateau d'environ 2 cm d'épaisseur en plâtre teinté couleur terre cuite. Le même examen de spectrométrie infrarouge est réalisé sur le dessous de la statue qui confirme le matériau plâtre.

La Vierge à l'Enfant est constituée en plusieurs parties. Un plan de joint pour la tête est identifié, au niveau du cou de la Vierge.

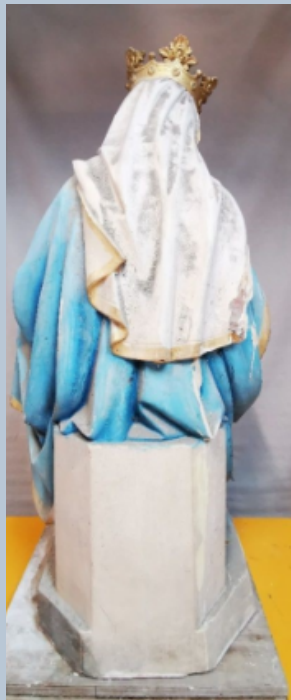
Avant traitement

Nettoyage : il est réalisé au coton légèrement imbibé d'eau déminéralisée. Sur les endroits très encrassés, l'eau déminéralisée est additionnée d'un tensio-actif, puis un rinçage à l'eau déminéralisée est effectué.

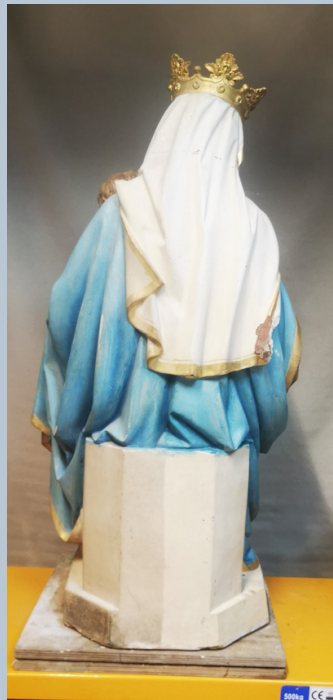
Après traitement

Bouchages : les deux angles épaufrés de la terrasse et de la bordure du voile à l'arrière sont bouchés. Seuls les ajouts bosselés d'un côté de la terrasse sont préservés, les autres, instables, sont éliminés.

Retouches couleurs : réalisées sur les lacunes de polychromie et sur les deux bouchages des angles de la terrasse ainsi que sur la bordure du voile à l'arrière.

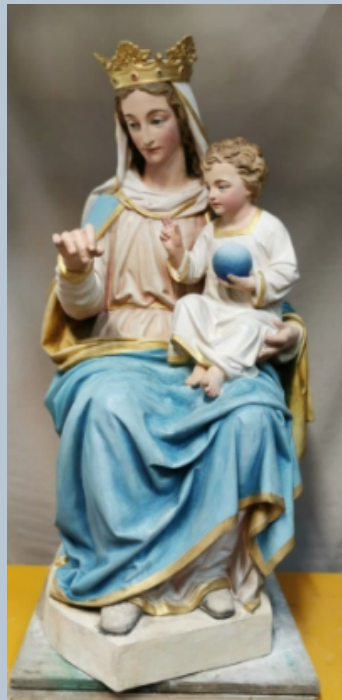
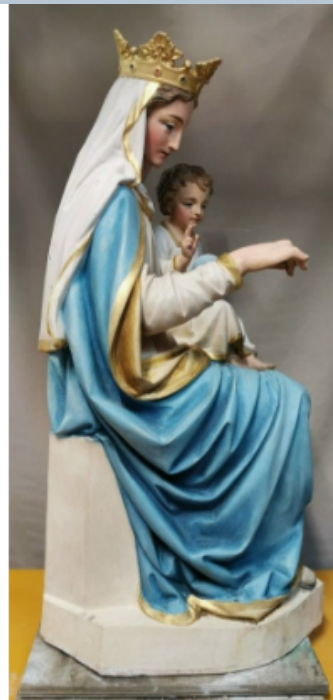
Statue restaurée

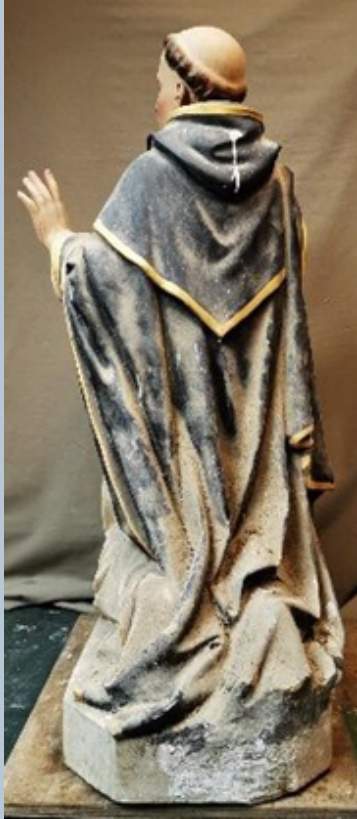
Statue avant restauration

La statue en terre cuite creuse et polychrome, est sale et très empoussiérée. Des éclaboussures de peinture bleu et des coulures de fientes d'oiseaux sont visibles au dos de saint Dominique.

Nettoyage : il est réalisé au coton légèrement imbibé d'eau déminéralisée. Sur les endroits très encrassés, l'eau déminéralisée est additionnée d'un tensio-actif. Puis rinçage à l'eau déminéralisée.

Les éclaboussures et gouttelettes de peinture bleue sont retirées mécaniquement au scalpel. Les retouches de peinture noire qui recouvrent une partie des liserés dorés de la cape, sont enlevées à l'eau déminéralisée.

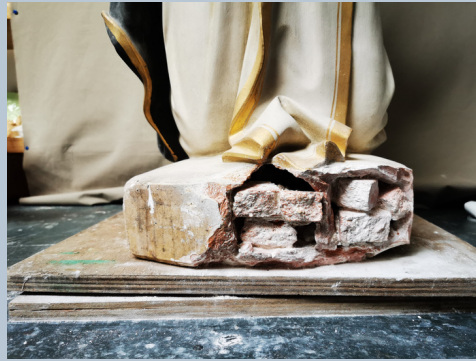
Terrasse endommagée

La terrasse de la statue est fracturée sur la face et à l'arrière. Des morceaux de briques collées au plâtre l'obstruent et un rebouchage également au plâtre, masque cette réparation. A l'intérieur de la base cloisonnée, des tiges en fer sont fixées par des plots de plâtre, sur le tour de la base.

Est-ce une méthode de fabrication ? Une mise en œuvre avant l'obturation de la base, pour consolider la terrasse ? (cependant aucune fissure ancienne de séchage ou cuisson n'est repérée)

Bouchages : les anciens bouchages sur la face et l'arrière de la terrasse sont retirés mécaniquement avec un petit ciseau à pierre, dévoilant deux importantes cassures obstruées par des morceaux de briques et plâtre. Ils sont déposés puis remis en place et scellés au plâtre. Un bouchage de finition est réalisé.

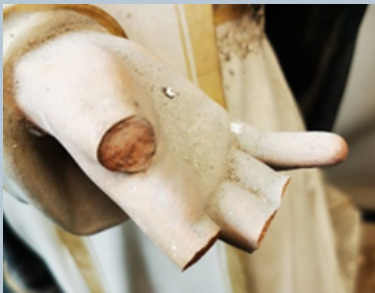
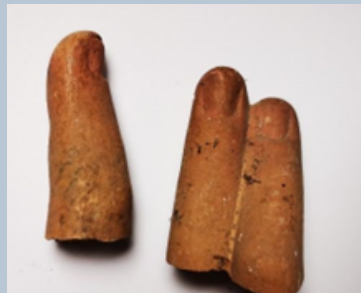
Doigts cassés

A l'exception du petit doigt, tous les doigts de la main droite sont cassés. Trois sont retrouvés dans un des caissons du nuage.

Collage des doigts et restitution du pouce : les trois doigts cassés sont collés. Le pouce manquant est modelé, moulé à l'alginat puis, tiré en plâtre afin d'être collé de la même manière que les trois doigts.

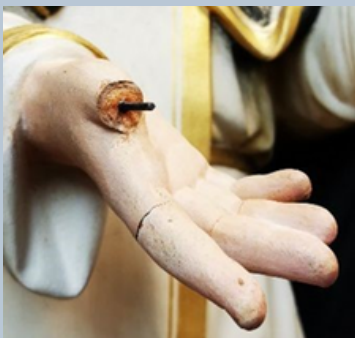
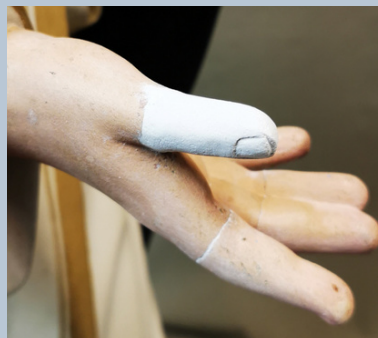
Main reconstituée

Retouches couleurs : réalisées sur les lacunes, les bouchages et la restitution du doigt avec de la peinture

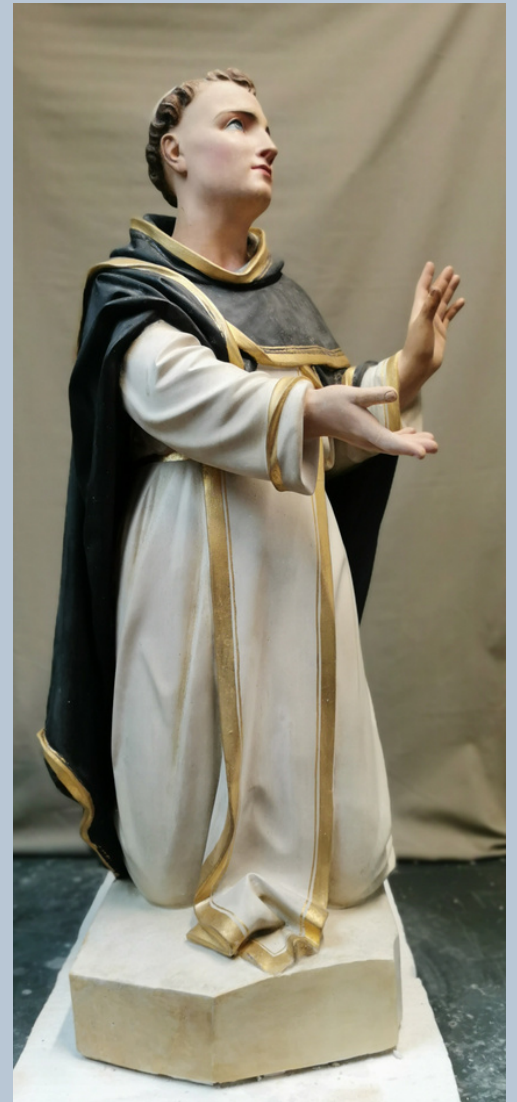
Statue restaurée

Aucun plan de joint n'est identifié sur cette statue. La peinture noire de la robe de saint Dominique a été retouchée localement.

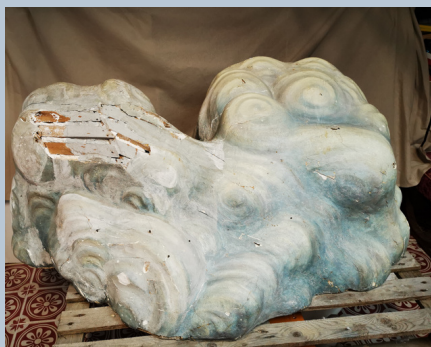
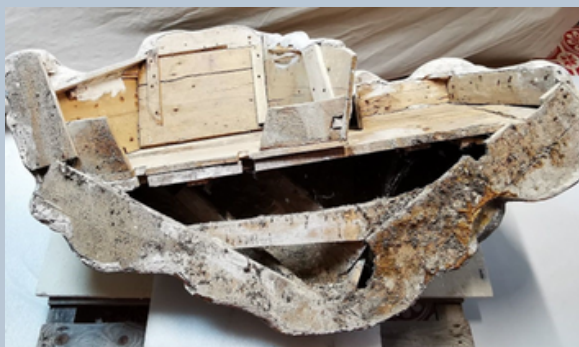
État initial

Il est constitué de planches de récupération clouées: deux caissons creux et une structure en dessous des caissons. L'ensemble est recouvert sur l'extérieur de liteaux, clous et plâtre, afin de créer le volume du nuage.

Le nuage est également encrassé et altéré. Il présente des fissurations, des cassures et des pertes de plâtre laissant apparaître les liteaux cloués principalement sur le côté gauche.

Le nuage a été retouché localement avec du plâtre d'une teinte grisâtre couvrant une lacune de plâtre, lacune qui depuis s'est agrandie.

On peut noter : clous oxydés, plusieurs clous dont la tête est ressortie et trous d'insectes xylophages.

Après la désinsectisation par anoxie passive, c'est à dire la privation d'oxygène pendant 21 jours à une température de 22 degrés sous pression atmosphérique, le nuage a subi un **nettoyage** au coton légèrement imbibé d'eau déminéralisée.

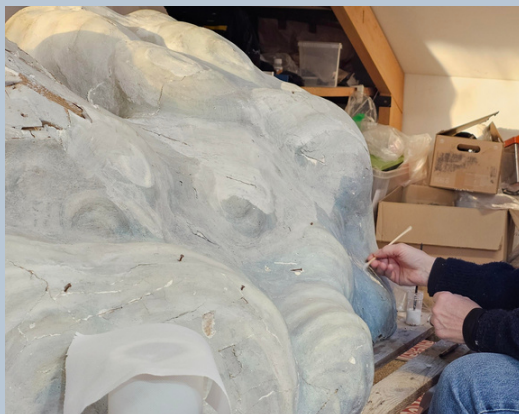
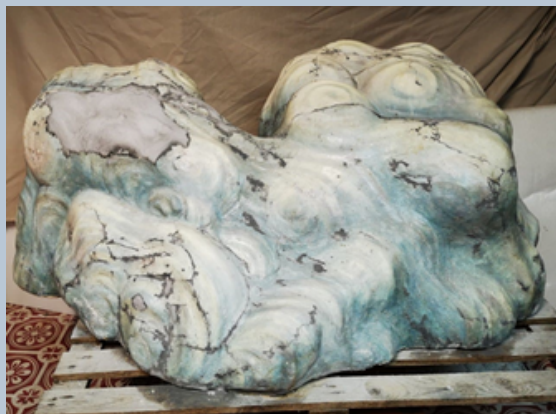
Après anoxie et en cours de restauration

Consolidation des fissures et collage des éléments cassés du nuage : les fissures sont consolidées par infiltration de colle et les éléments cassés sont recollés.

Traitement des clous oxydés visibles : un produit protecteur est appliqué au pinceau sur les parties accessibles des clous visibles.

Bouchages des manques : ils sont réalisés avec un mélange de plâtre, de Kaolin et de pigment noir. L'ajout de pigment permet de distinguer les bouchages du plâtre original après pulvérisation d'eau.

Afin de permettre une meilleure réversibilité des bouchages, une application d'Acryl est préalablement déposée sur la surface.

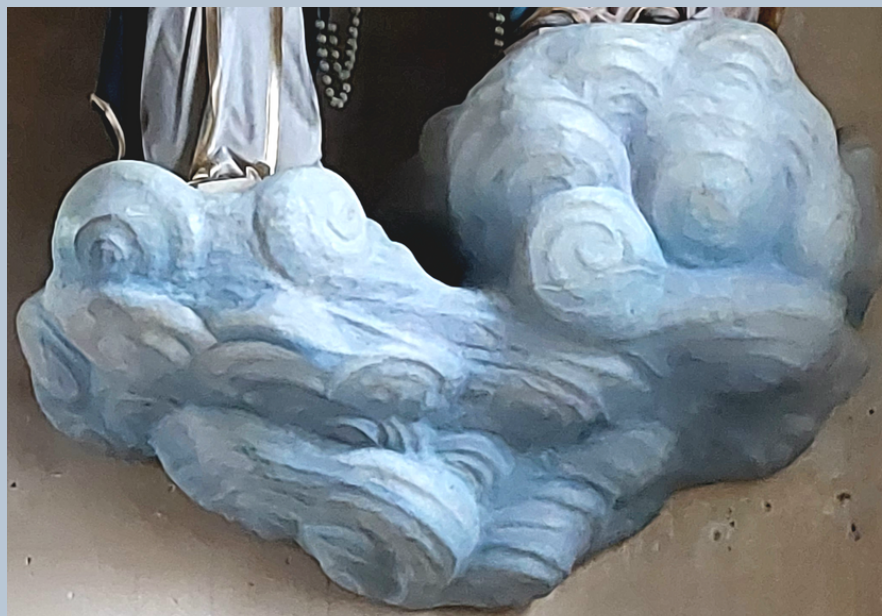
Après restauration

Retouches couleurs des bouchages : elles sont réalisées avec de la peinture

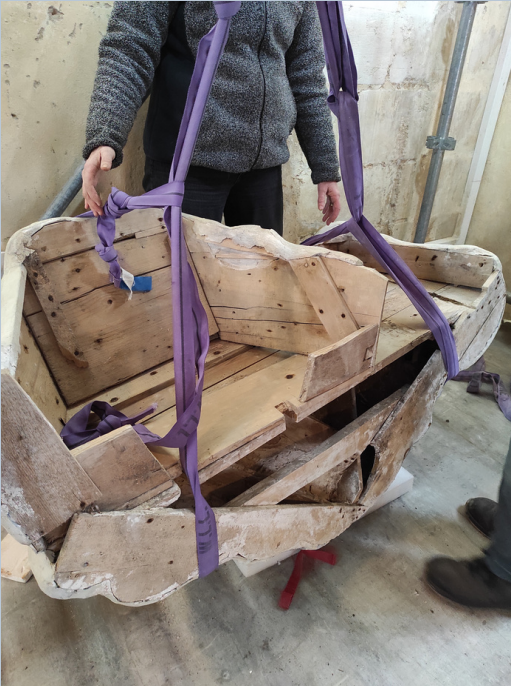
Remise en place du nuage

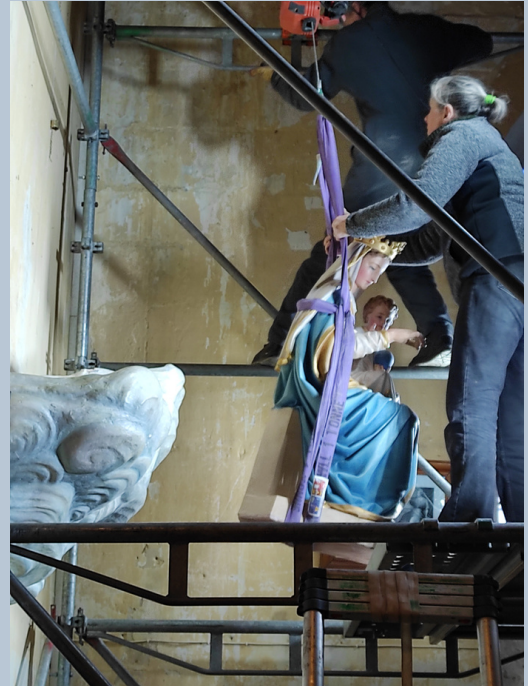
Installation de la Vierge à l'Enfant

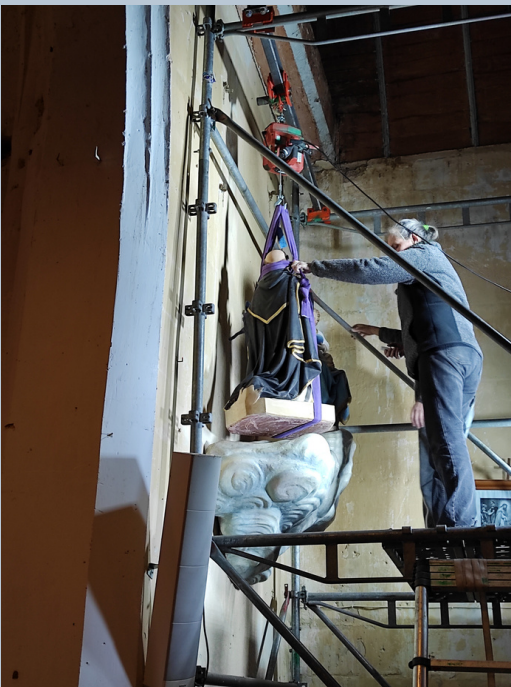
Installation de saint Dominique
